OMAKOTITALON KUNTOARVIO

Elinkaari tarkastelu ja
korjaussuunnitelma

Uusitalo Pauli

2020

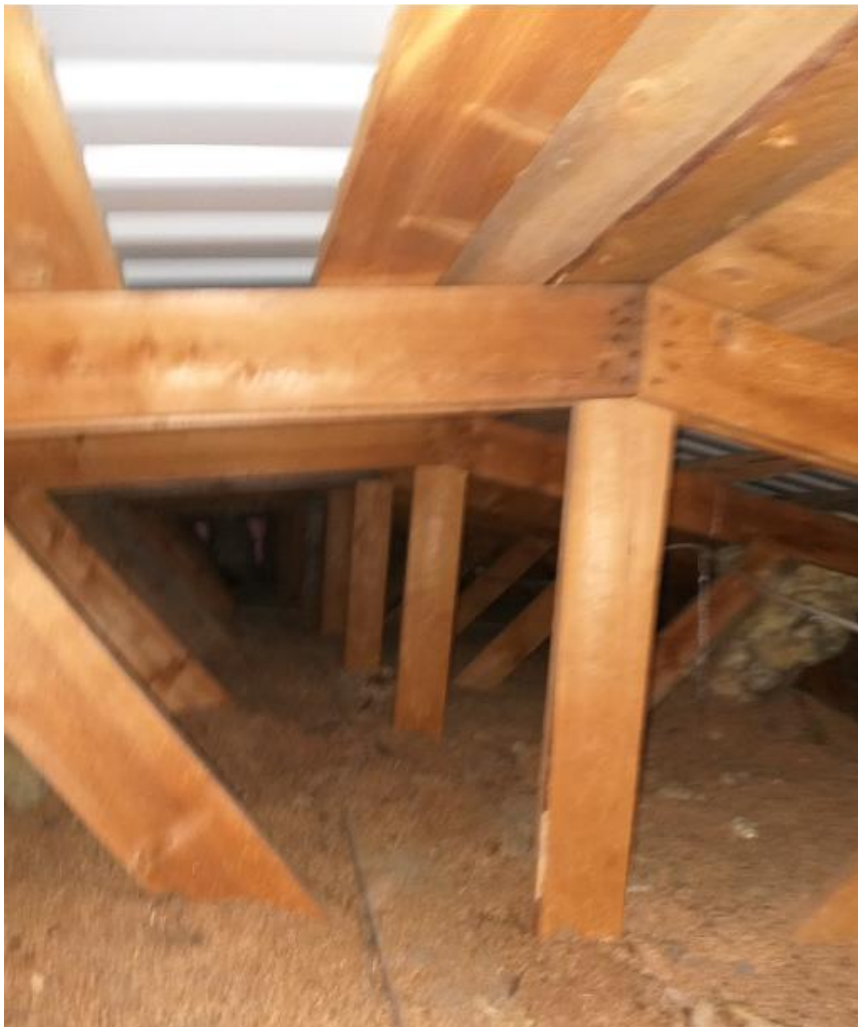
Vesikatteen alusrakenteena on harvalaudoitus, 25 x 125 lauta (vajaa kanttinen) ja alla on suoraan kattotuoli. Aluskate puuttuu (Kuva 2) vesikatto rakenteesta.

Kuva 2. Aluskate puuttuu

Kateremontti on tehty 2014, en näe korjauksiin tarvetta. Rakenteelle itsessään ei tarvitse tehdä muutoksia tai korjauksia. Vesikatteen kunnon arvion on erittäin hyväksi, koska kattoremontti on tehty aika äskettäin. Ainoastaan aluskate puuttuu, mutta en näe sitä ongelmaksi. Villaeristuksen päällä on sahanpurua noin 10 cm, joka ottaa kosteutta vastaan ja haihduttaa mahdollisen kosteuden pois.

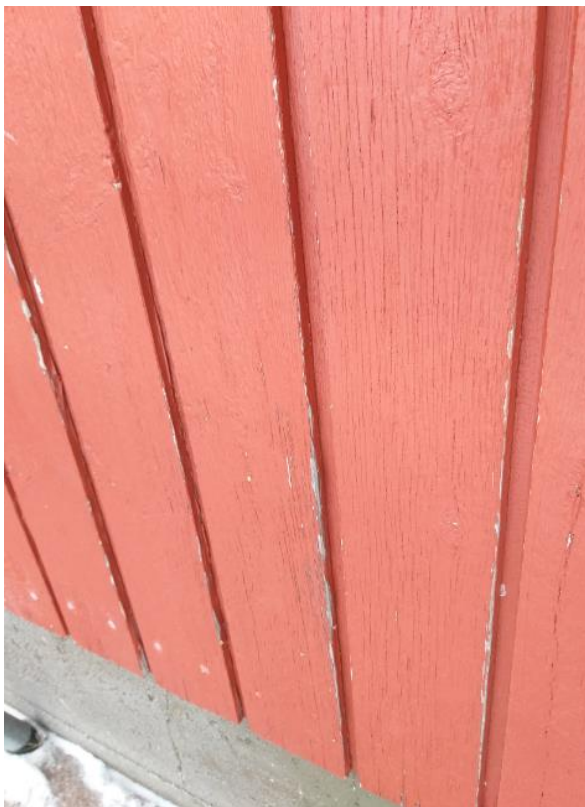
Ulkoverhous vaikutti päälisinpuolin terveeltä, eteläpään seinustan maalipinta oli kuitenkin huomattavasti kärsineempi, verrattuna talon pohjoisen puoleiseen seinällä olevaan maalipintaan. Pinnoitteena laudoissa on käytetty öljymaalia. Ulkoverhous laudat eivät olleet lahonneet, mutta laudoituksen pinta oli paikoin alkanut hilseillä (Kuva 3), varsinkin talon etelä seinällä. Rakennus on huoltomaalattu n.15 vuotta sitten. Rakennuksen päätykolmiot ruskeaksi maalatut ja muuten talon väri on punamullan värinen. Ulkoverhouslaudat ovat peräisin 1978 vuodelta, jolloin kohde on rakennettu. Laudoitus on niin sanottu pystypaneeli verhous (UTV/HS, 20 x 120 mm), seinän yläosissa on käytetty samaa paneelia ja talon päätykolmiossa vaaka asennossa. Verhouksen alla on lautakoolaus.

Maalipinnan rapautuneisuus voi johtua ristikoolauksen puutteesta, kun ilman kierto ei ole riittävää. Etelän puoleinen seinä on aina kovemmalla säärasitteella verrattuna pohjoisseinään. Pieneläin verkot puuttuvat ulkoverhouksen yläpäästä.

Kuva 3. Maalipinnan irtoaminen

Ulkoverhous vaikutti päälisinpuolin terveeltä, eteläpään seinustan maalipinta oli kuitenkin huomattavasti kärsineempi verrattuna rakennuksen pohjoisen puoleiseen seinällä olevaan maalipintaan. Ulkoverhouslaudat eivät olleet lahonneet, mutta laudoituksen pinta oli paikoin alkanut hilseillä, varsinkin talon etelä seinällä. Suosittelen ulkoverhouksen huoltomaalausta, sillä toimenpiteellä saadaan ulkoverhous pysymään hyvänä vuosia eteenpäin. On varmistettava, etteivät jyrsijät ja muut eläimet pääse ulkoverhouksen sisään kiipeämään. Ulkoverhouksen yläpäähän asennetaan jyrsijäverkko. Työssä noudatetaan hyvän rakennustavan lisäksi RakMK:a, RunkoRYL:ssä ja esitettyjä vaatimuksia ja ohjeita sekä kohdekohtaisia erityisvaatimuksia. Lisäksi on huomioitava kunnan asettamat rakennustyötä koskevat määräykset. (RT 2004. RT 82-10829.)

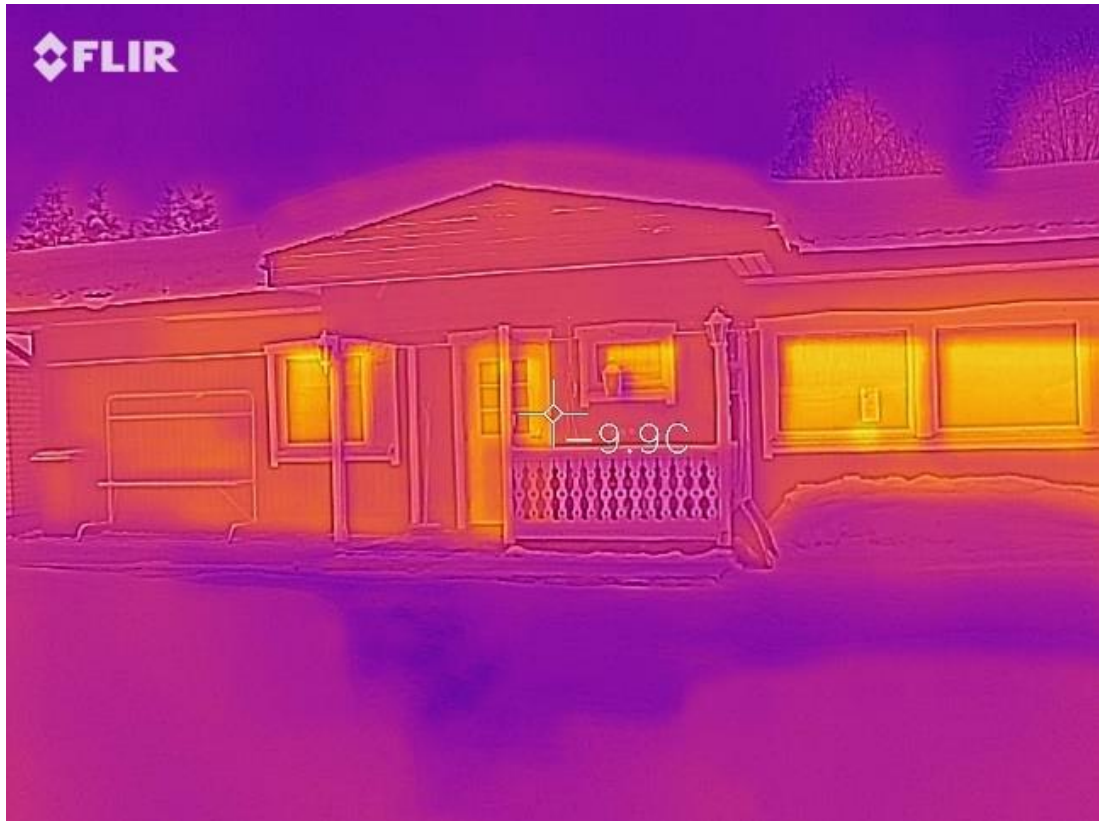
Rakennuksen länsipuolella, (Kuvio 4) sijaitsee rakennuksen pääsisäänkäynti sekä pysäköintialue. Läntisellä julkisivulla ei ole lämpökuvauksen yhteydessä havaittu merkittäviä lämpövuotoja (Kuvio 5).

Kuva 5. Lämpökamera kuva länteen päin

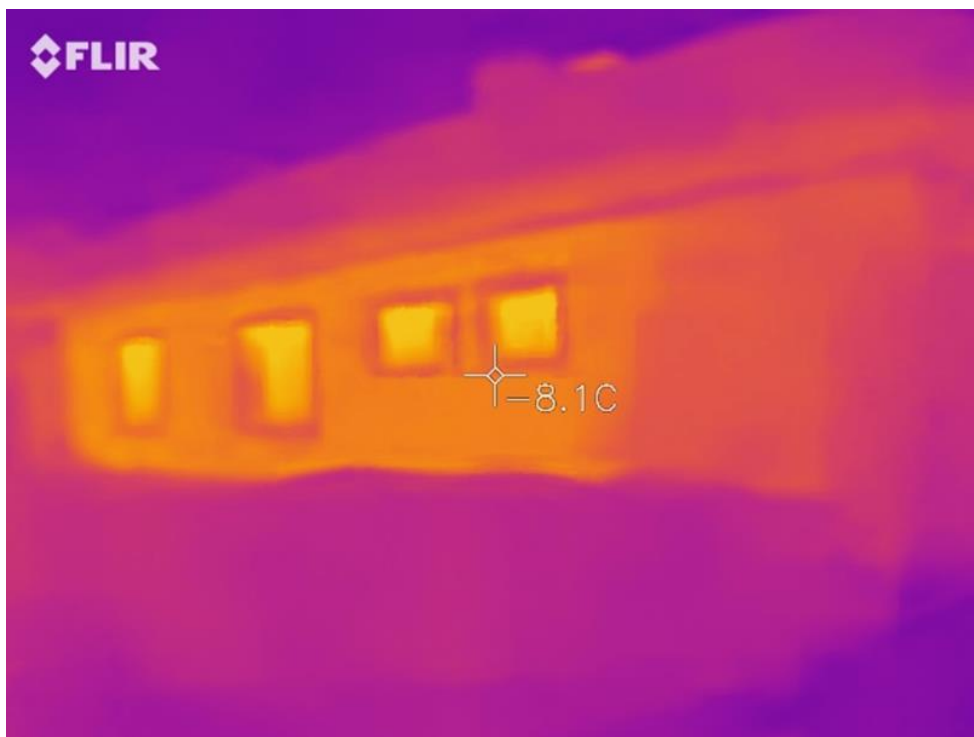
Rakennuksen itäpuolella, (Kuvio 6) sijaitsee suurin osa rakennuksen ikkunoista sekä piha-alue. Itäisellä julkisivulla ei ole lämpökuvauksen yhteydessä havaittu merkittäviä lämpövuotoja (Kuvio 7).

Kuva 7. Julkisivu itään, lämpökamera kuva

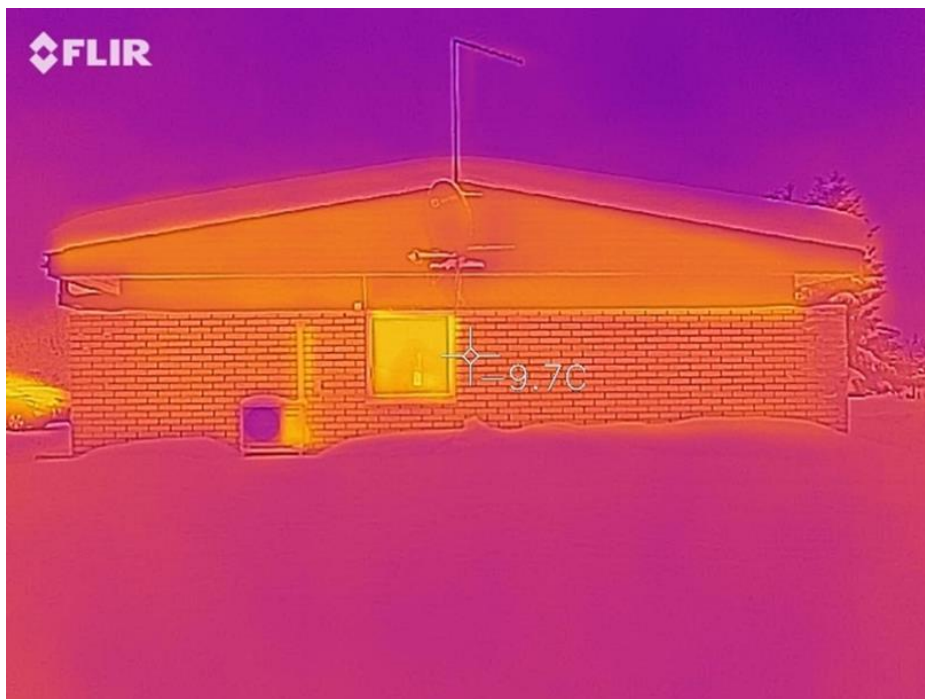
Rakennuksen eteläpuolella julkisivulla ei ole lämpökuvauksen yhteydessä havaittu merkittäviä, tavanomaisesta poikkeavia lämpövuotoja (Kuvio 9).

Kuva 9. Julkisivu etelä, lämpökamera

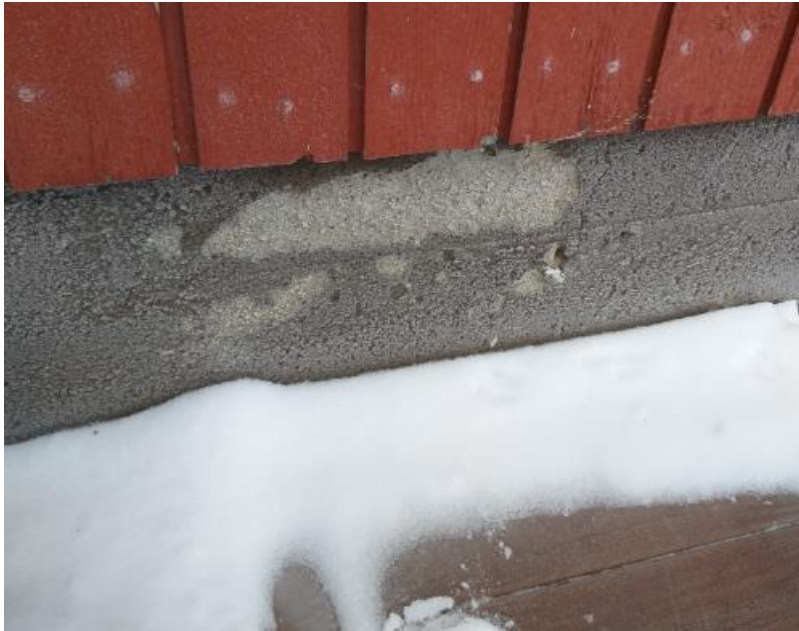
Sokkeli pinnoitteessa (Kuvio 11) on rapautumisen merkkejä muutamassa kohdassa. Rapautuminen on todennäköisemmin johtunut pakkasrapaumasta.

Kuva 11. Sokkelin pinnoitteen rapautuminen

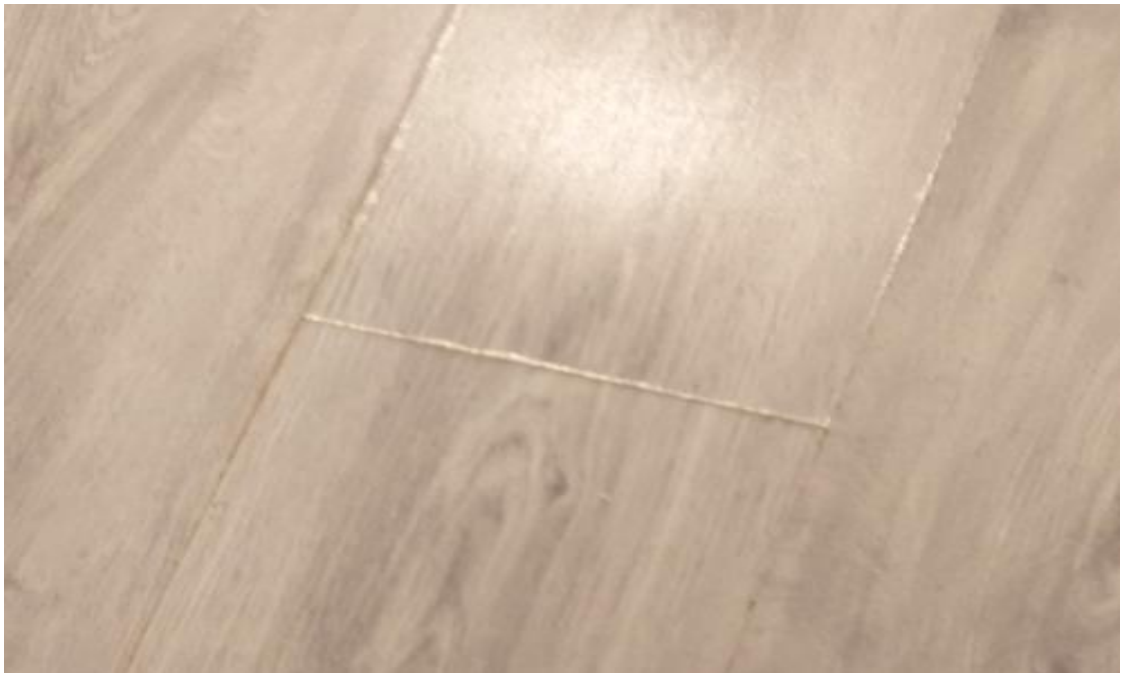
Lattiapinnat (Kuvio 12) on vaihdettu uusiin 2015. Lattiapintamateriaali on vinyylilankkua, Wc:ssä on lattiamateriaali muovimatto. Takkahuoneeseen on laminaatti, joka on kulunut ja pinta kärsinyt kosteudesta, joka on johtunut siivoamisesta.

Kuva 12. Lattiapinnoitteen kosteusvaurio

Takkahuoneeseen on laminaatti, joka on kulunut ja pinta kärsinyt kosteudesta, joka on johtunut liian suuresta märästä vettä, siivouksessa. Laminaatti pinnat kannattaa vaihtaa vinyylilankkuun tai vastaavaan pintamateriaaliin, joka kestää paremmin kosteuta. Työssä noudatetaan hyvän rakennustavan lisäksi RakMK:a, SisäRYL:ssä ja MaalausRYL:ssä esitettyjä vaatimuksia ja ohjeita sekä kohdekohtaisia erityisvaatimuksia. Lisäksi on huomioitava kunnan asettamat rakennustyötä koskevat määräykset. Alapohjarakenteelle itsessään ei tarvitse tehdä muutoksia tai korjauksia.

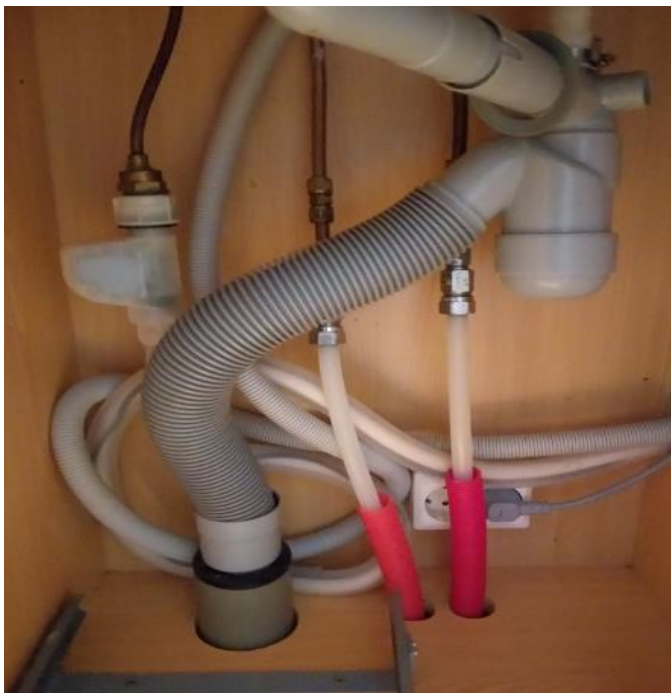
Keittiöön on uusittu myös viemäriputket ja käyttövesiputket (Kuvio 13) remontin yhteydessä ja ilmastointikanava liesituulettimelle. Keittiö on hyvässä kunnossa. Vuotokaukalot puuttuvat kodinkoneiden alta.

Kuva 13. Vesiputkisto suojaputkessa keittiössä

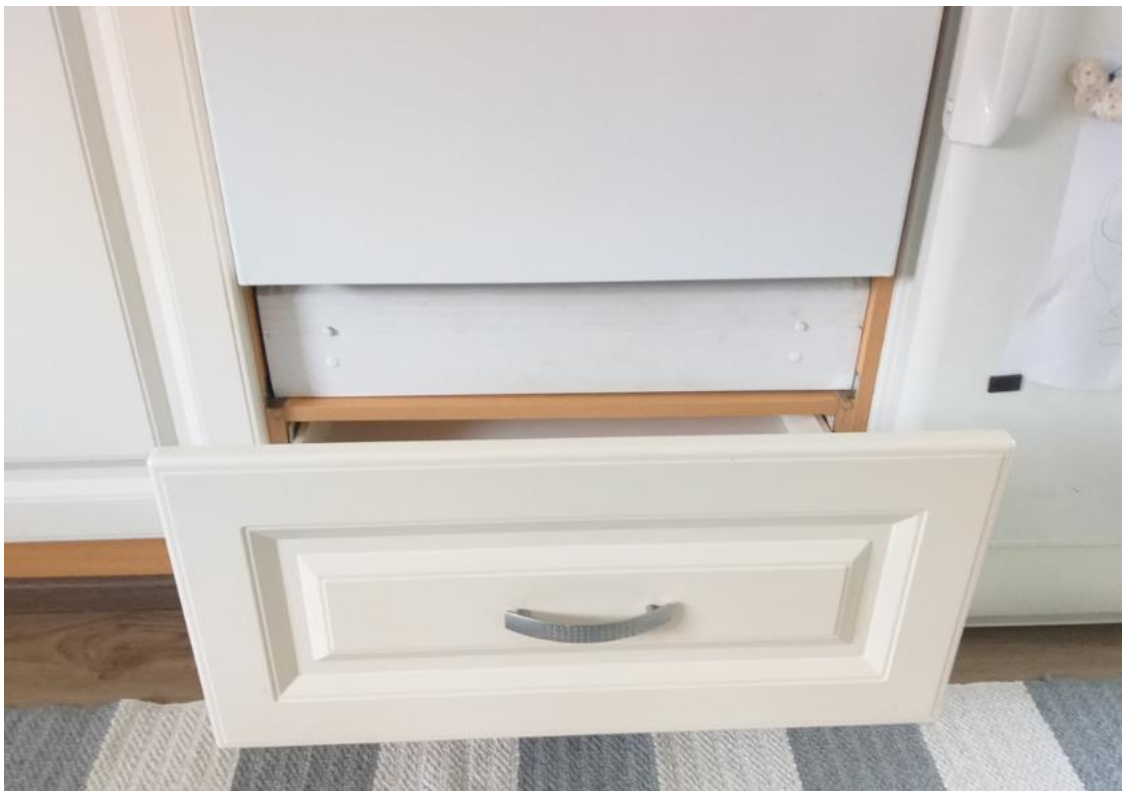
Kuva 16. Havainne kuva puuttuvista vuotokaukaloista

Keittiöön itsessään ei tarvitse tehdä suuria muutoksia tai korjauksia Astianpesukoneen alle tulee laittaa vuotokaukalo ja kylmälaitteiden alle (Kuvio 16) suositellaan laitettavan vuotokaukalo, mahdollisen vuodon nopean havainnoinnin helpottamiseksi. Vuotokaukalo ei ole keittiössä virallisesti pakollinen varuste, mutta useimmat vakuutusyhtiöt, suosittelevat vuotokaukaloa pesukoneiden alle. (If. Vakuutusyhtiö 2020.)
